EIN JUWEL IN NEUEM GLANZ

La Tour-de-Peilz am Genfersee besitzt eine Vielzahl hochwertiger villenartiger Bauten. Eines dieser Gebäude erstrahlt durch die Sanierung des Mansardendaches in neuem Glanz.

PPE Bélvédère
1814 La Tour-de-Peilz

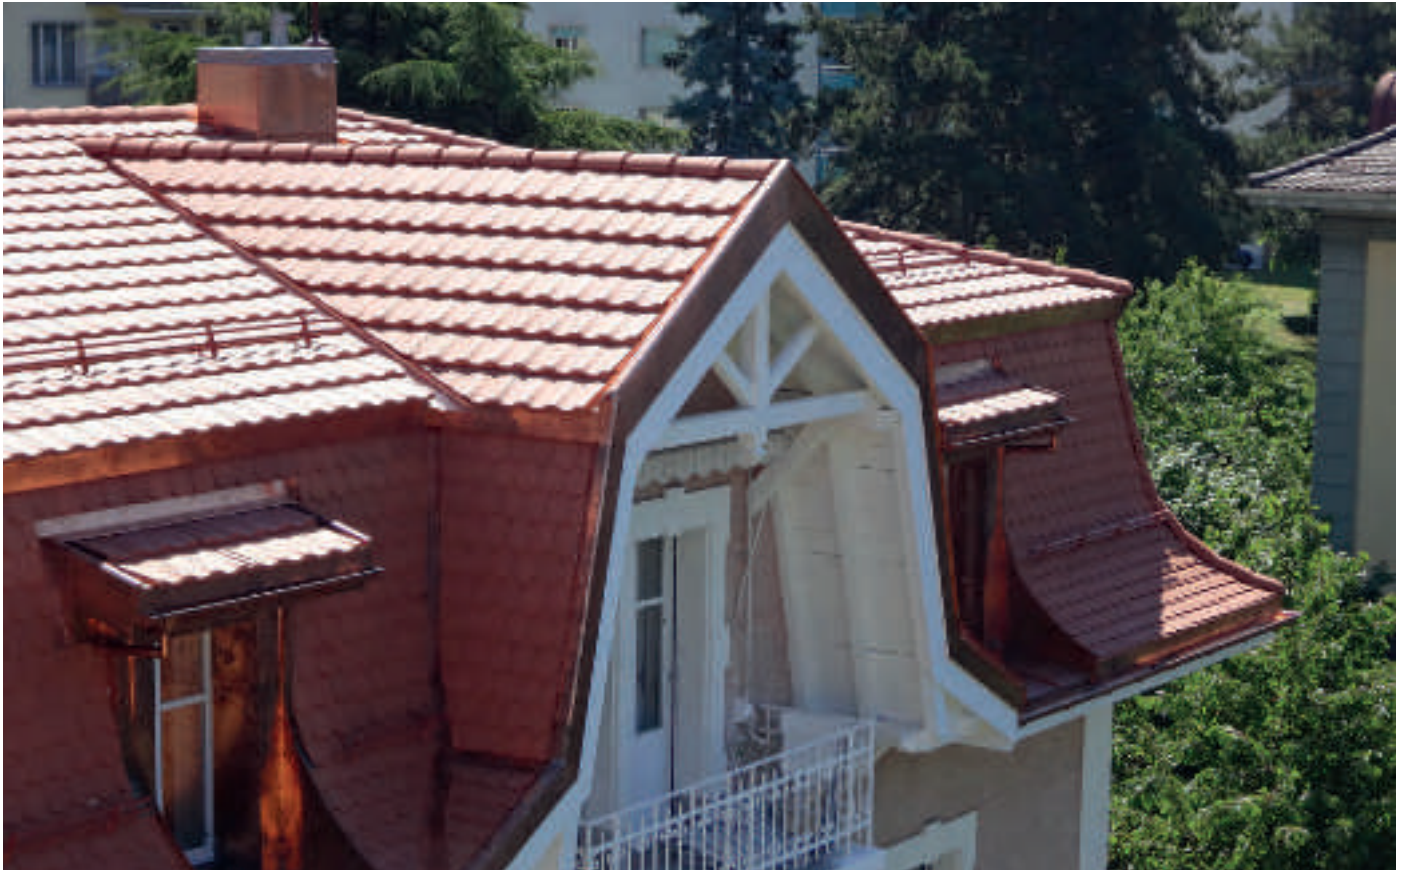
Durch die Sanierung des Daches erstrahlt eines der Gebäude in La Tour-de-Peilz in neuem Glanz.

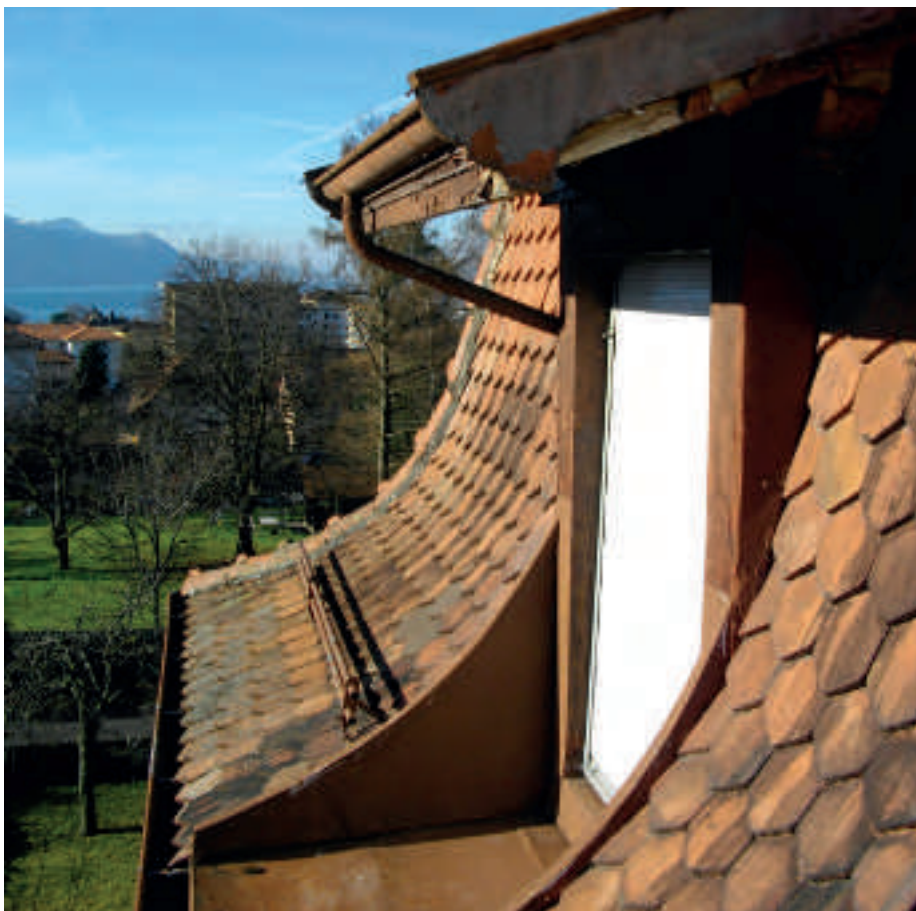
Am Mansardendach musste die Bauherrschaft eine Vielzahl altersbedingter Schäden konstatieren und entschied sich deshalb, der gealterten Krone auf

Vor der Sanierung zeigte das Dach erhebliche Altersspuren.

Zu den Massnahmen zählten eine sanfte, gezielte Renovation tragender und verkleidender Holzelemente, eine zeitgemässe Wärmedämmung für den Dachstuhl und die Aussenwände mit entsprechenden Dampfbremsen und Winddichtungen, aufwendige Spenglerarbeiten sowie eine komplette Neueindeckung der Dachfläche.

Die wertvollen, substanzerhaltenden Arbeiten wurden mit der Neueindeckung abgeschlossen. Anstelle der alten Faserzementplatten wählte der Unternehmer zusammen mit der Bauherrschaft einen naturroten «Gettnauer FS 37 Flachschiebeziegel» für den flachen, nur von oben sichtbaren Dachbereich. Das steilere und sichtbare Mansardendach erhielt einen naturroten «Gettnauer BR Biberschwanzziegel rund».

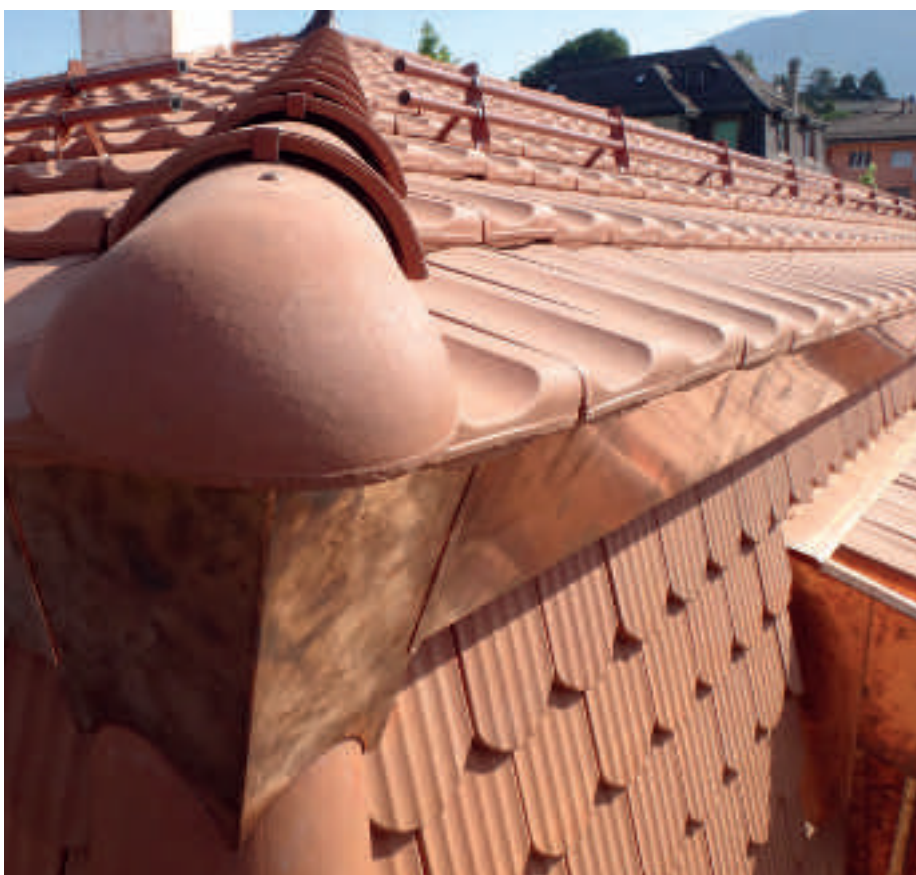
Das Dach wurde mit naturroten Ziegeln neu eingedeckt.
