ENERGETISCHE SANIERUNG NACH HAGELSCHADEN

«Ein Jahrhundert-Ereignis» titelten die Medien: Das Gewitter vom 28. Juni 2021 mit Hagelkörnern, so gross wie Tennisbälle, sorgte insbesondere in der Luzerner Gemeinde Wolhusen für Zerstörung. Verwüstet wurde auch das Doppeleinfamilienhaus am Spitalring 7A. Heute freuen sich die Bewohner über ihr neues Dach mit regionalen AGZ-Ziegeln und ihre neugewonnene Wohnqualität dank energetischer Sanierung.

Doppeleinfamilienhaus, Wolhusen

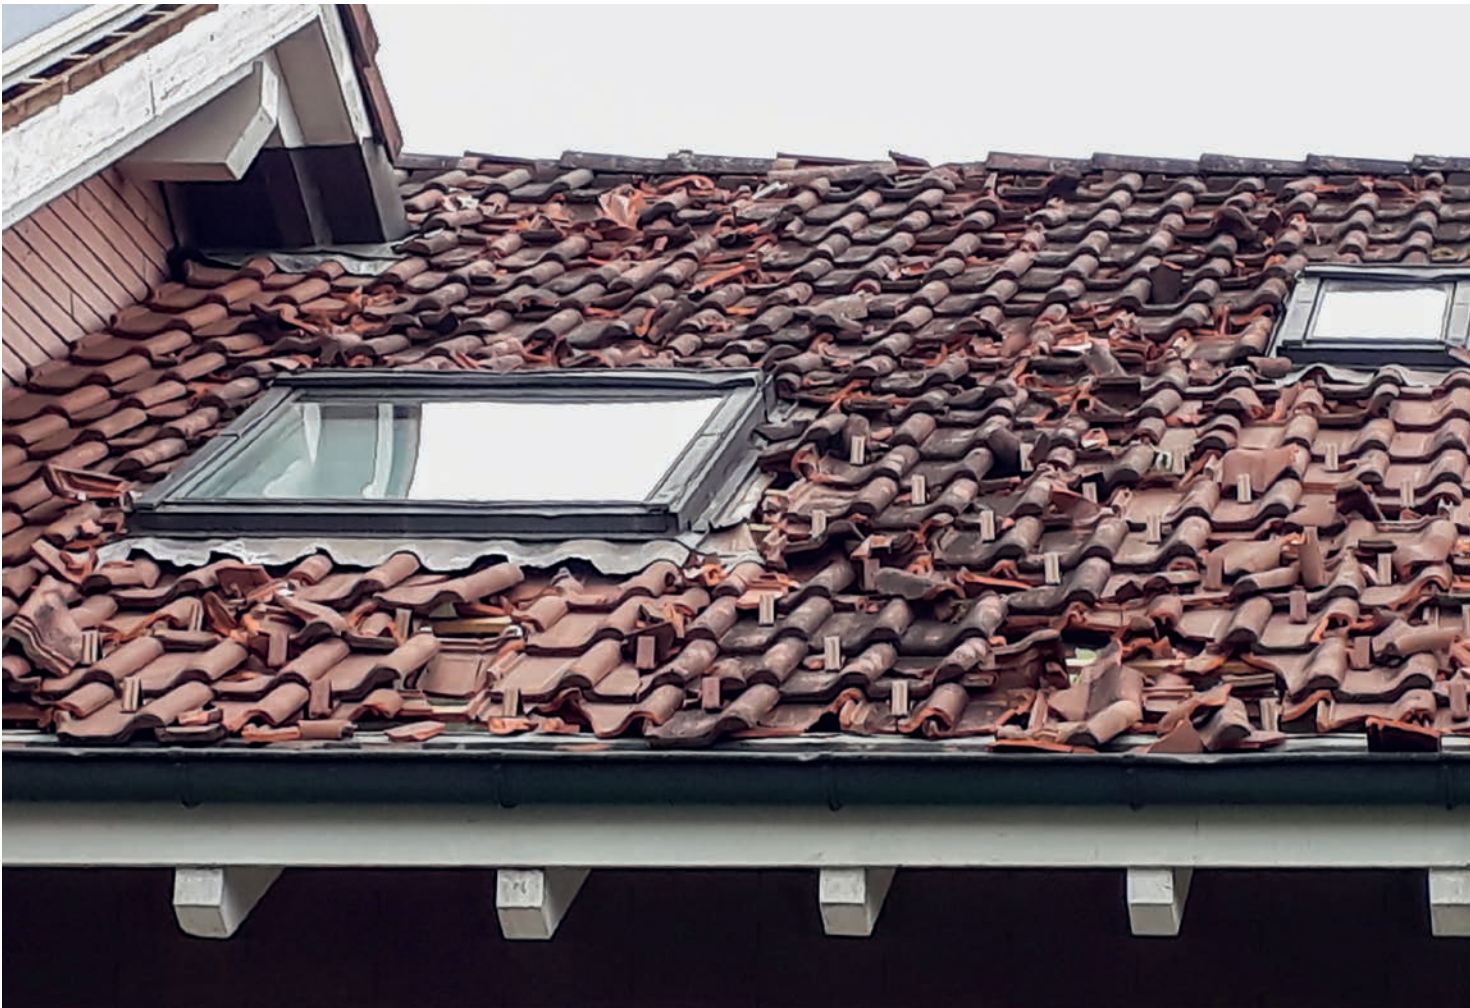
Das Dach auf der Wetterseite des Doppelfamilienhauses war vom Hagel besonders stark betroffen und wurde komplett zerstört.

Das Doppeleinfamilienhaus am Spitalring 7a nahm – wie die meisten Gebäude im exponierten Gebiet – starken Schaden. Die Ziegel wurden regelrecht zermalmt, die Dachfenster zerschlagen, die

Fassade durchlöchert und die Storen zertrümmert. Aufgrund der Bausubstanz aus den 1980er-Jahren war auch das Unterdach beschädigt. So standen Bauherr und Dachdecker vor der Herausforderung, auch das Unterdach zu entfernen. Doch hier erkannte man die Chance.

Die Bauherrschaft entschied sich für die energetische Sanierung und somit die Verbesserung des Wärmeschutzes: den Abbruch bis auf die Sparren, den Neuaufbau des gesamten Dachs, die Isola-

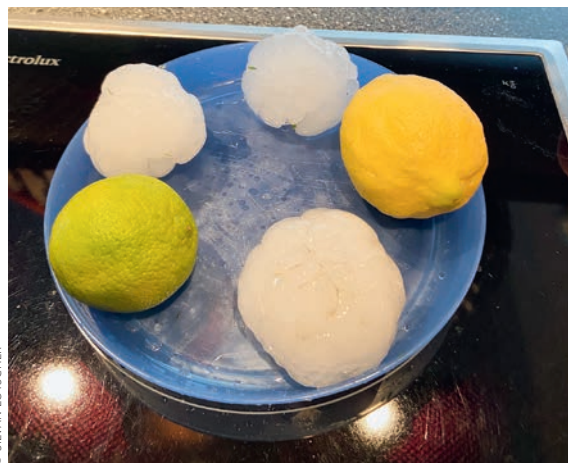
Imposant und zerstörend zugleich: Der Durchmesser der Hagelkörner betrug bis zu 9 cm – hier aus dem Garten des Spitalrings 7a im Vergleich mit Zitronen.

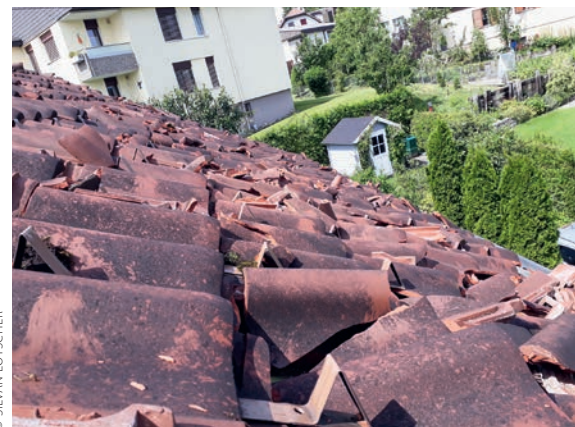
Hagelkörner mit einem Gewicht von bis zu 300 Gramm schlugen mit unbändiger Wucht auf die Ziegeldächer in Wolhusen.

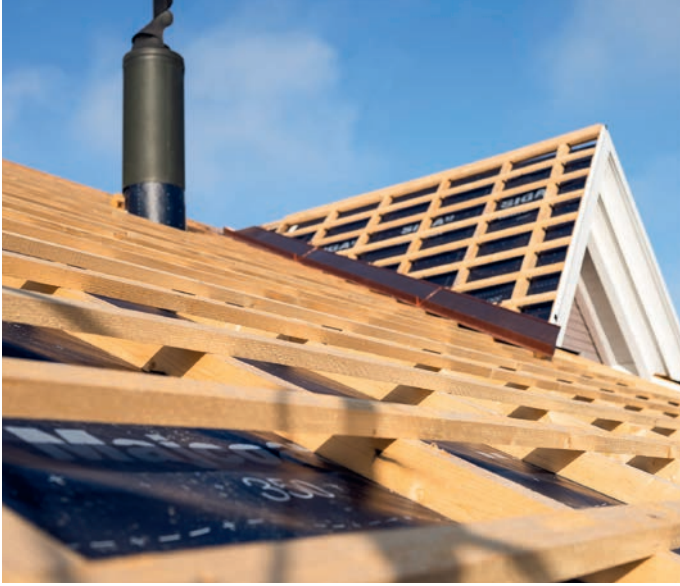
Wenn aus der Not eine Chance wird: Dank energetischer Sanierung können sich die Hausbesitzer künftig über optimierten Wärmeschutz freuen.

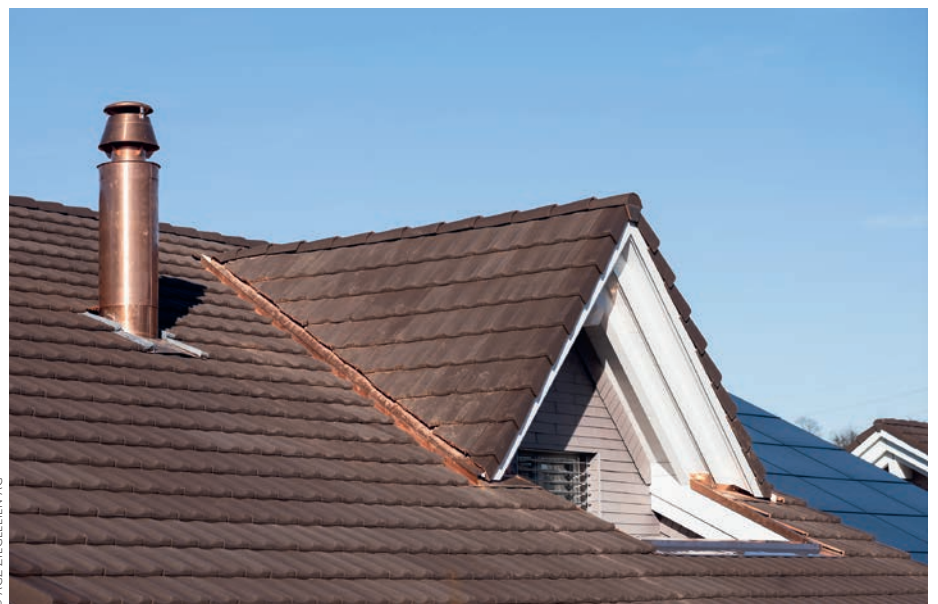
In neuem Glanz: Das fertig eingedeckte Haus mit dem FS37 Flachschiebeziegel, dem meistverwendeten Tondachziegel der Schweizer Traditionsfirma AGZ Ziegeleien AG.

Für das Doppelfamilienhaus wurde der FS37 Flachschiebeziegel braun verwendet. Es wurden rund 175 Quadratmeter Dachfläche eingekleidet und rund 2 100 Ziegel eingesetzt. Dieser Ziegel ist der meistverwendete Tondachziegel, geeignet für moderne Architektur wie auch für traditionelle Bauten oder Umdeckungen. Die leichte, horizontal betonte Struktur garantiert dennoch eine gute Wasserführung.

Für die Sanierung des beschädigten Dachs in Wolhusen war der FS37 Flachschiebeziegel die perfekte Wahl. Er ist der meistverwendete Tondachziegel und geeignet für die moderne Architektur wie auch für traditionelle Bauten oder Umdeckungen. Die leichte, horizontal betonte Struktur garantiert dennoch eine gute Wasserführung. Ergänzt wird das
